COMUNE DI VILLA D'ALMÈ'
Provincia di Bergamo

SISTEMAZIONI IDRAULICO-FORESTALI – TIPOLOGIA D
SUI VERSANTI DEL MONTE BASTIA

PROGETTO DEFINITIVO-ESECUTIVO

RELAZIONE TECNICO-ILLUSTRATIVA

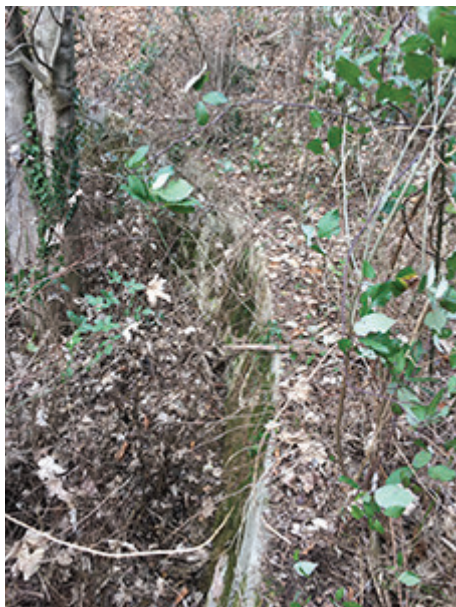
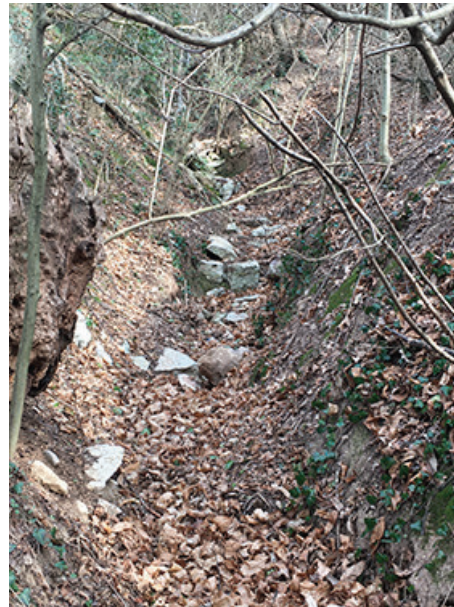
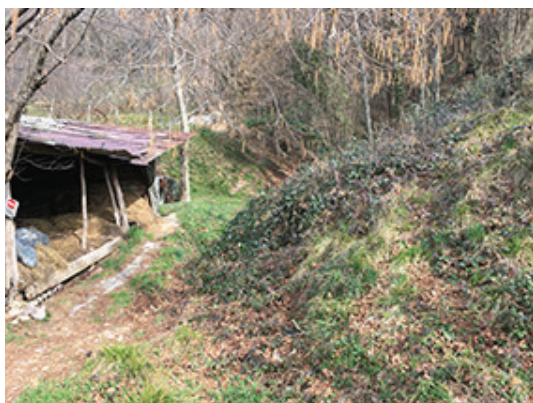
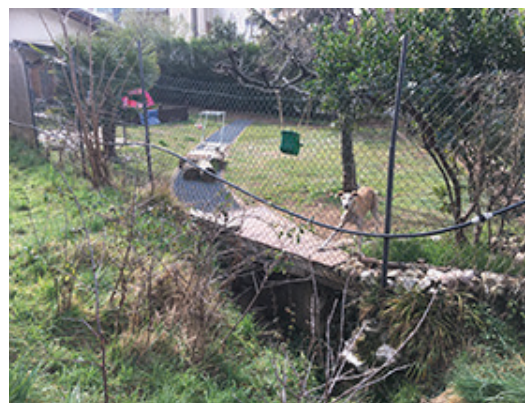
BG001-6: tratto compreso tra le quote 360 e 300 m s.l.m.

Il corso d'acqua BG001-6 ha origine a partire dalla quota media di circa 390-400 m s.l.m., in corrispondenza di un quattro impluvi, tre mediamente incisi ed uno, all'estremità meridionale, poco inciso e scarsamente riconoscibile. Le scarpate sono mediamente acclivi, ben vegetate e caratterizzate da materiale sciolto mobilizzabile.

Alla quota media di 385 m s.l.m. la strada detta "del monte" intercetta il tracciato delle valli, in assenza di opere (canaletta o guado) che garantiscano uno scorrimento controllato delle acque verso valle.

I tracciati vallivi convergono in un'unica asta alla quota media di 340 m s.l.m.: verso monte gli alvei sono delimitati da scarpate in materiale sciolto a media-elevata pendenza (35° - 40°) ed è stato stimato uno spessore della coltre superficiale variabile da 2 a 3 m. Il ramo più settentrionale è caratterizzato da un muro realizzato a protezione dell'acquedotto; tale struttura ha consentito anche di trattenere parte del materiale mobilizzato lungo l'alveo.

Alla quota di 335 m s.l.m. la valle è intubata per un breve tratto in corrispondenza dell'attraversamento di un sentiero. Immediatamente a valle le sponde vallive presentano segni di erosione e parziale arretramento dei cigli. L'alveo diventa ben inciso e la larghezza si riduce ad 1-2 m. La valle scorre a cielo aperto fino a 300 m s.l.m. dove è intubata e scorre all'interno di una proprietà privata.

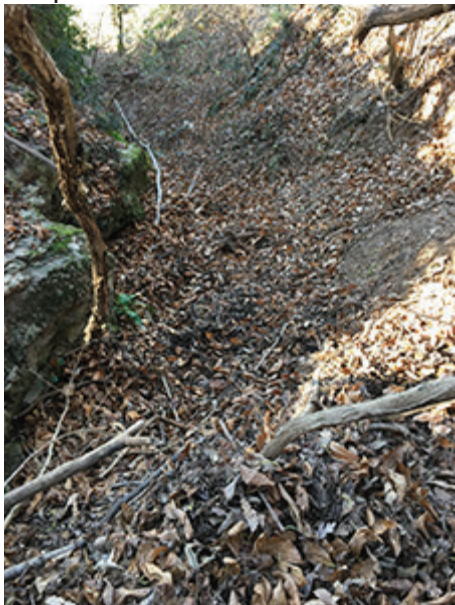
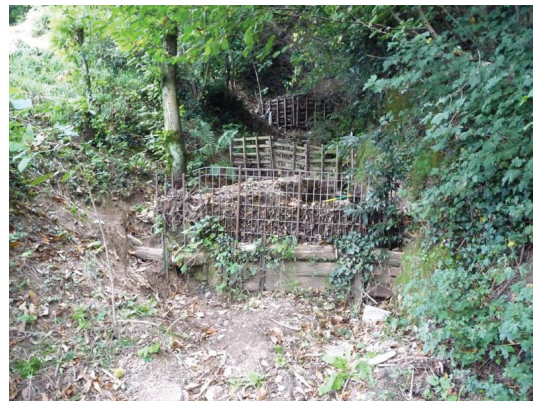
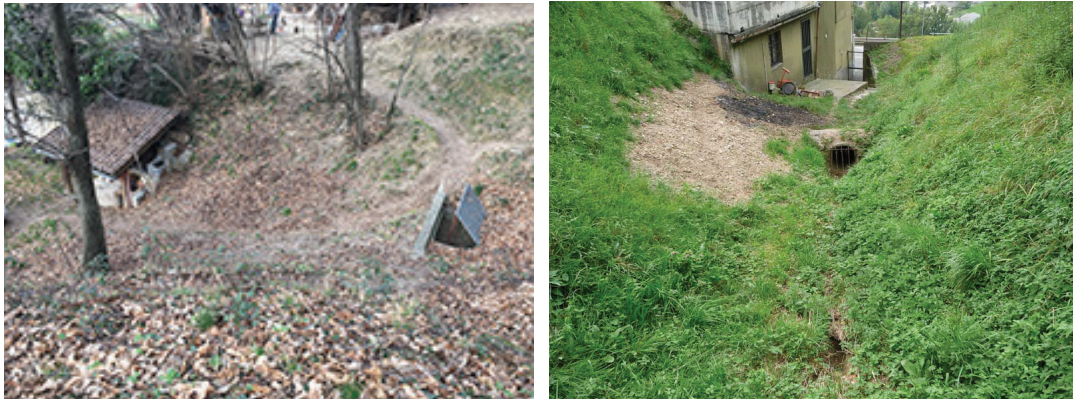
BG001-5: tratto compreso tra le quote 330 e 293 m s.l.m.

Fino alla quota di circa 330 m s.l.m., l'alveo è delimitato da scarpate in materiale sciolto a media-elevata pendenza (30° - 45°) aventi un'altezza massima di 10 m circa. In base alle osservazioni effettuate in sito, si stima uno spessore della coltre superficiale variabile da 2 a 3 m in tale tratto.

Entrambe le sponde e il fondo stesso della valle sono caratterizzate da una fitta vegetazione, costituita da cespugli, arbusti e da piante ad alto fusto, sia vive che cadute e/o prostrate. In generale, i versanti che delimitano il tratto in esame sono soggetti a fenomeni di ruscellamento diffuso delle acque di dilavamento meteorico; in tali condizioni, è favorito l'accumulo in alveo di materiale detritico.

L'alveo nel tratto compreso tra le quote di 320 e 307 m s.l.m. incide il versante con andamento pressoché rettilineo, caratterizzato da un fondo irregolare di larghezza variabile tra 1 e 3 m circa, delimitato da scarpate asimmetriche di altezza variabile. In alveo sono presenti blocchi di dimensioni metriche che determinano piccoli risalti del fondo (dislivello max 1 m circa).

Le scarpate in sponda sinistra sono ad elevata pendenza ed altezza compresa tra 3 e 6 m circa, costituite da calcari grigi molto fratturati (Calcarea di Domaro); in corrispondenza della quota di 308 m s.l.m., la roccia non è più visibile, per la presenza della copertura superficiale sciolta che ricopre in modo uniforme tale tratto del pendio.

La sponda destra è costituita invece da una scarpata mediamente acclive (30° - 35°) e di altezza compresa tra 2 e 4 m circa, costituita da depositi sciolti a supporto di matrice fine (limo sabbioso-argilloso), localmente interessata da fenomeni di ruscellamento diffuso.

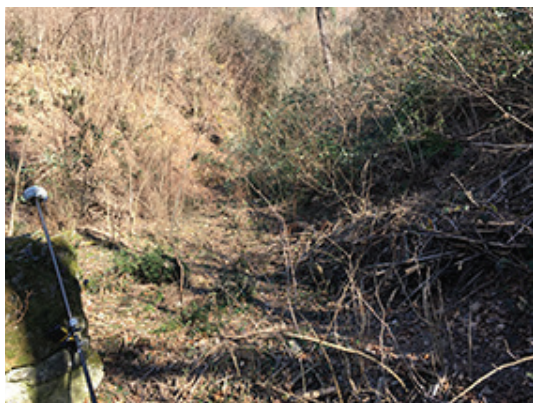
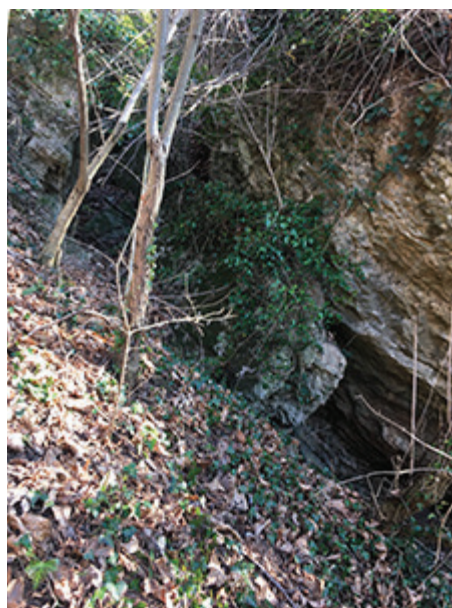
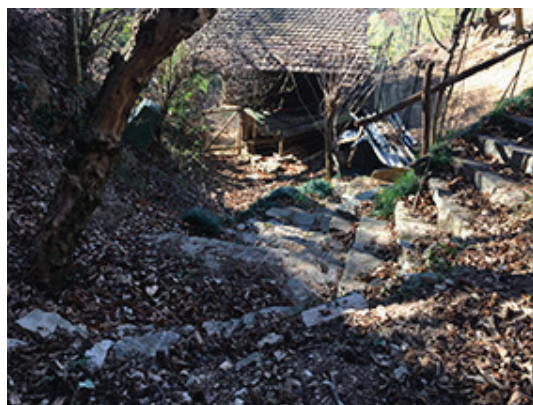
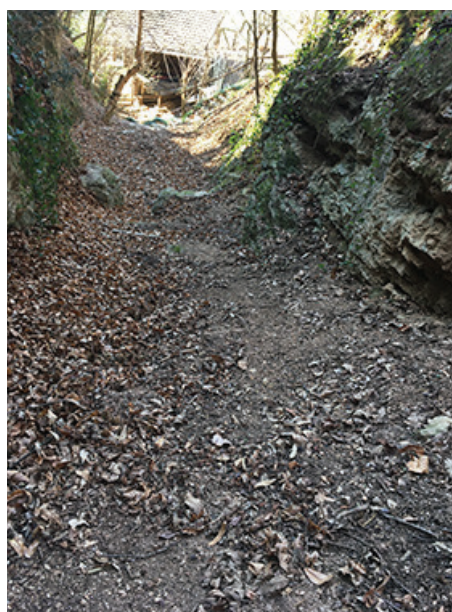
BG001-4: tratto compreso tra le quote 340 e 310 m s.l.m.

Alla quota di 410 m s.l.m. il tracciato dell'impluvio è interrotto dall'attraversamento della strada detta "del monte"; in tale tratto non sono presenti opere che garantiscano uno scorrimento controllato delle acque verso valle, con alcune evidenze di erosione lungo la prosecuzione naturale dell'impluvio.

Fino alla quota di circa 340 m s.l.m., l'alveo è delimitato da scarpate in materiale sciolto a media-elevata pendenza ($30^{\circ} \div 35^{\circ}$); le sponde sono caratterizzate da una fitta vegetazione, costituita da cespugli, arbusti e da piante ad alto fusto, sia vive che cadute e/o prostrate. In generale, i versanti che delimitano il tratto in esame sono soggetti a fenomeni di ruscellamento diffuso delle acque di dilavamento meteorico; in tali condizioni, è favorito l'accumulo in alveo di materiale detritico, in spessori metrici e resti vegetali. In questo tratto l'alveo ha larghezza media alla base di circa 4-5 m. Alla quota di 338 m s.l.m. a valle si allarga, di è roccia affiorante a formare risalti morfologici e, a quote immediatamente inferiori, l'alveo è inciso con sponde in roccia e larghezza del talweg ridotta, compresa tra 1-2 m.

Alla quota di circa 310 m s.l.m., la valle è interrotta dalla presenza di costruzioni e strutture antropiche di pertinenza di un edificio residenziale.

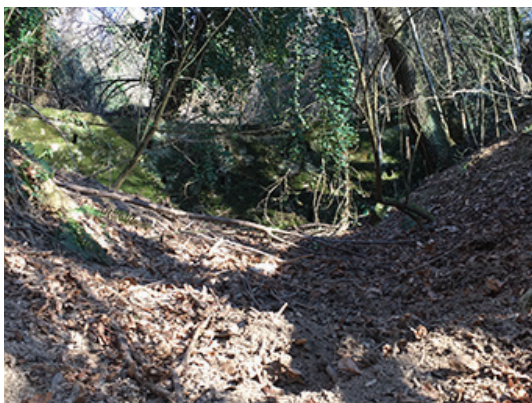
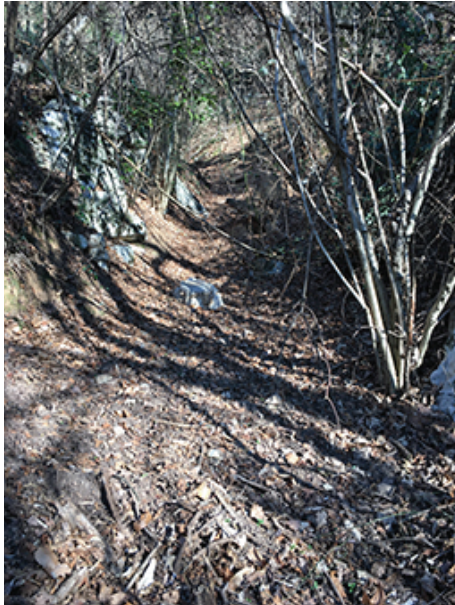
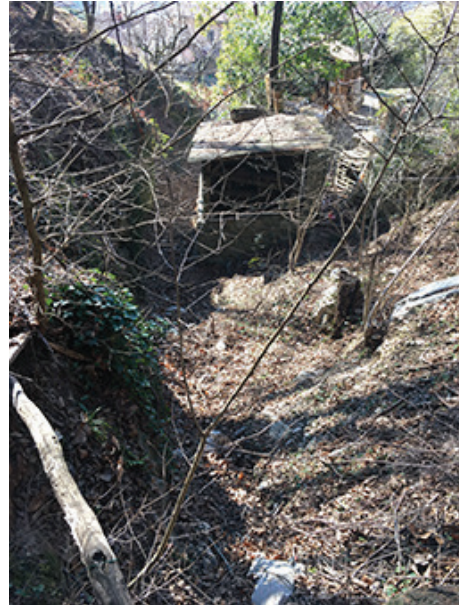
BG001-3: tratto compreso tra le quote 360 e 330 m s.l.m.

Alla quota di 410 m s.l.m. gli impluvi sono interrotti dall'attraversamento della strada "del monte", in assenza di opere che garantiscano uno scorrimento controllato delle acque verso valle. Immediatamente a valle della strada e fino a circa 340 m s.l.m., l'alveo, a tratti molto ampio fino a circa 8-10 m, è delimitato da scarpate in materiale sciolto a media-elevata pendenza ($30^{\circ}\div 35^{\circ}$) con uno spessore della coltre superficiale variabile da 1 a 3 m. I versanti che delimitano il tratto in esame sono soggetti a fenomeni di ruscellamento diffuso delle acque di dilavamento meteorico; in tali condizioni, è favorito l'accumulo in alveo di materiale detritico.

I rami settentrionali sono caratterizzati da un muro realizzato a protezione dell'acquedotto: trattasi di strutture che hanno assentito alla funzione di sostegno ma anche di trattenimento di parte del materiale mobilizzato lungo l'alveo.

A partire dalla quota di 308 m s.l.m. l'alveo diventa unica ed impostato in roccia. Il letto si restringe a circa 2 m e le scarpate sono ben incise e sub-verticali.

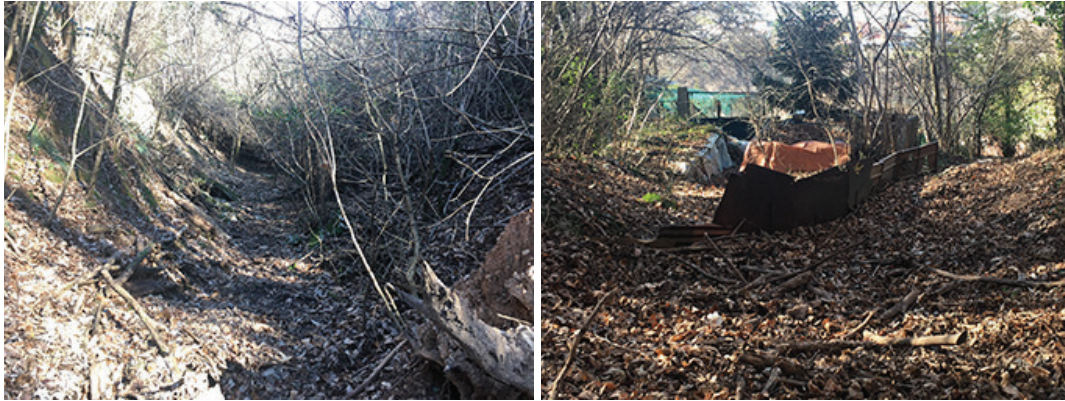
BG001-2: tratto compreso tra le quote 350 e 335 m s.l.m.

Alla quota di 365 m s.l.m. le tre vallecole convergono in un'unica asta, mediamente incisa e con larghezza costante compresa tra 4-5 m. Verso monte gli alvei sono delimitati da scarpate in materiale sciolto, talora in erosione: il materiale mobilizzato presente in alveo ha spessori fino al metro.

A valle l'asta torrentizia risulta stabile, con scarpate a media acclività, in assenza di segni evidenti di instabilità diffuse; il torrente risulta ben tracciato fino alla quota di 337 m s.l.m. ove l'asta è interrotta da edifici e strutture antropiche: il naturale deflusso idrico è ivi deviato mediante pannelli in lamiera lungo il tracciato di un sentiero di collegamento con la sottostante sede stradale (via Cà dell'Ora).

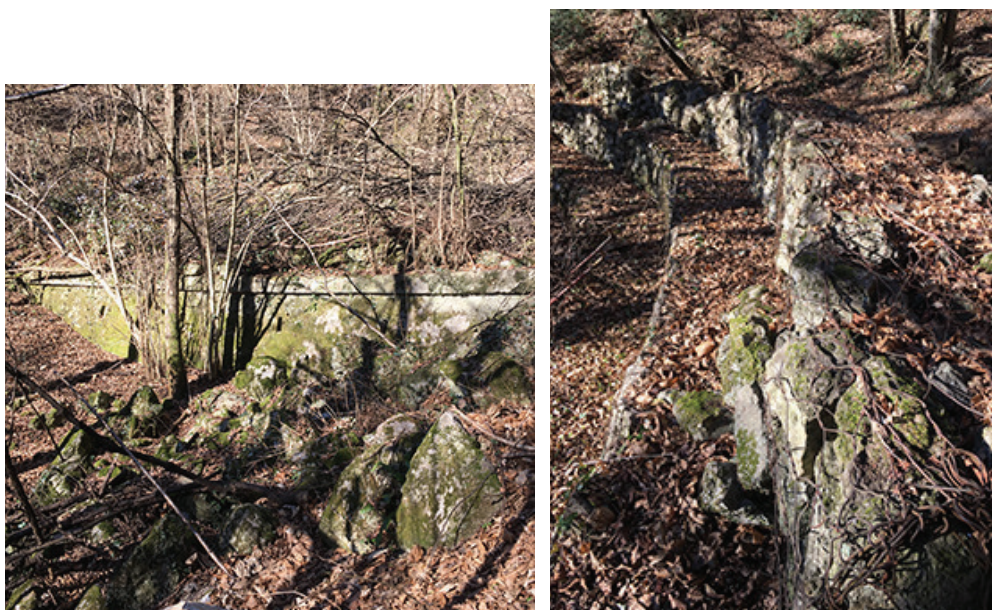
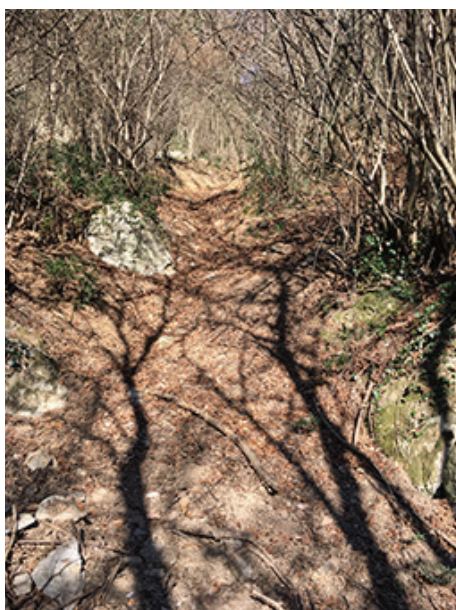
BG001-1: tratto compreso tra le quote 367 e 310 m s.l.m.

Il corso d'acqua BG001-1 ha origine dalla quota di 445 m s.l.m.; l'asta fluviale è rintracciabile fino alla quota di 310 m s.l.m., dove si interrompe a monte di un salto in roccia prospiciente il tracciato della strada provinciale della vale Brembana.

L'alveo è molto ampio, soprattutto nella parte centrale, tra le quote di 400 m e 350 m s.l.m. dove le scarpate sono ben vegetate da cespugli, arbusti e da piante ad alto fusto, sia vive che cadute o ammalorate.

La presenza dei due muri in sequenza ha un'importante funzione di stabilizzazione e trattenuta del materiale, con effetto di riprofilatura del talweg.
